## **Rapport Trillingsproblematiek oostlijn in Amsterdam; samenvatting**

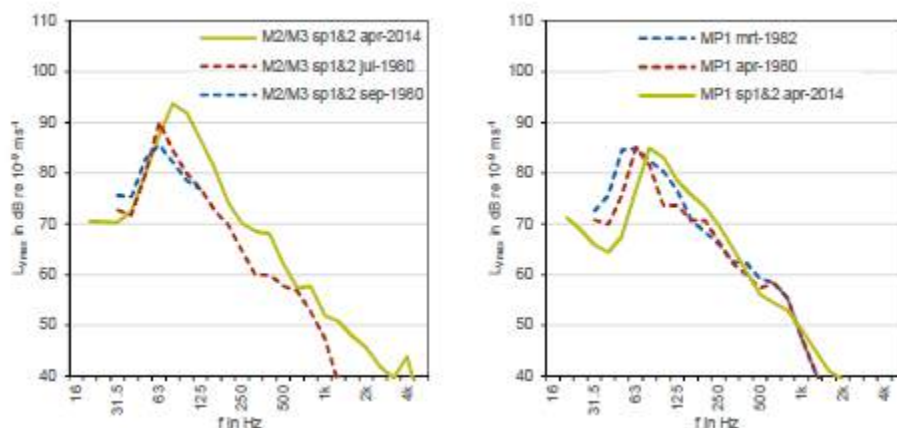
Figuur 2 vergelijking recente meetdata met gegevens na ingebruikname van de tunnel

Onderstaand figuur 2 vergelijkt recente meetdata met gegevens na ingebruikname van de tunnel: links toegang noord van station Nieuwmarkt en rechts toegang zuid Nieuwmarkt. De dataset bevat alleen passages van de metrostellen M2/M3; het materieel dat bij de opening van de tunnel in exploitatie was.

- De trillingsniveaus bij Nieuwmarkt zuid zijn circa 8 dB toegenomen ten opzichte van de metingen begin van de jaren tachtig (figuur 2, links). Deze locatie komt overeen met de klachten 'hotspot' Pentagon.
- De trillingsniveaus bij Nieuwmarkt noord zijn daarentegen niet toegenomen ten opzichte van de jaren tachtig (figuur 2, rechts).
- De trillingsniveaus zijn bij Nieuwmarkt zuid 10 dB hoger dan bij Nieuwmarkt noord.
- De getroffen bronmaatregelen aan het spoor (slijpen van het spoor, egalisatie en vervanging van ES lussen) hebben niet geleid tot afname van de klachten.
- Metro's M2/M3 en M5 veroorzaken veel sterkere trillingen dan de sneltrams.
- Tijdens groot onderhoud in 2008 zijn de oorspronkelijke houten dwarsliggers vervangen door betonnen exemplaren. Betonnen dwarsliggers hebben meer massa en absorberen
