# Trillingsproblematiek oostlijn in Amsterdam

Opdrachtgever Gemeente Amsterdam, Dienst Metro

Rapportnummer M+P.GADM.18.02.1

Datum 12 maart 2019

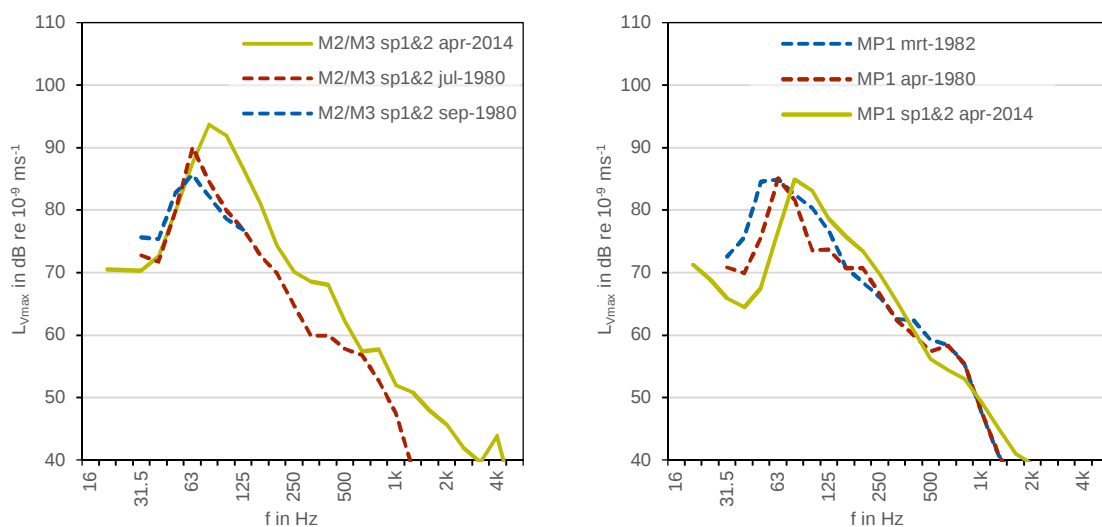
figuur 11

De trillingsniveaus bij Nieuwmarkt zuid zijn circa 8 dB toegenomen ten opzichte van het begin van de jaren tachtig (figuur 11, links). De piekfrequentie ligt een 1/3 octaafband hoger dan voorheen, namelijk bij 80 Hz in plaats van 63 Hz. Er is sprake van een toename in een groot deel van het frequentiegebied dat van belang is voor constructiegeluid: namelijk van 80 Hz tot 250 Hz.

De trillingsniveaus bij Nieuwmarkt noord zijn daarentegen niet toegenomen ten opzichte van de jaren tachtig (figuur 11, rechts). Echter, ook hier ligt de piek bij een hogere frequentie dan voorheen. In 1980-1982 was de 63 Hz tertsband dominant. Nu is dat, net als bij Nieuwmarkt zuid, de 80 Hz tertsband. De trillingsniveaus zijn bij Nieuwmarkt zuid 10 dB hoger dan bij Nieuwmarkt noord.

vergelijking met recente meetdata met gegevens na ingebruikname van de tunnel; links toegang noord van station Nieuwmarkt; rechts toegang zuid; de dataset bevat alleen passages van M2/M3, het materieel dat bij de opening van de tunnel in exploitatie was

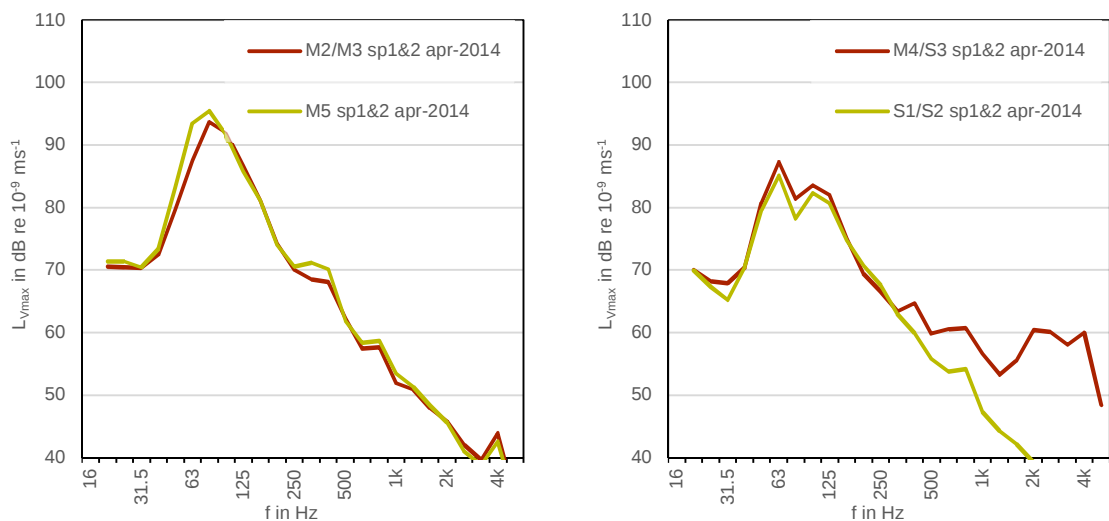
De trillingsniveaus in de tunnelwand zijn sterk afhankelijk van het voertuigtype. De metro's van de serie M5 veroorzaken vergelijkbare trillingen als die van de serie M2/3 (figuur 12, links). Maar sneltrammaterieel (S1/S2) en de CAF rijklijnen (M4/S3) veroorzaken in het dominante frequentiegebied een 10 tot 15 dB lager trillingsniveau dan de metro's (figuur 12, rechts).

figuur 12 vergelijking van de trillingsniveaus in 1/3 octaafbanden door vier verschillende metrotypes; M2/3 is inmiddels uit dienst genomen

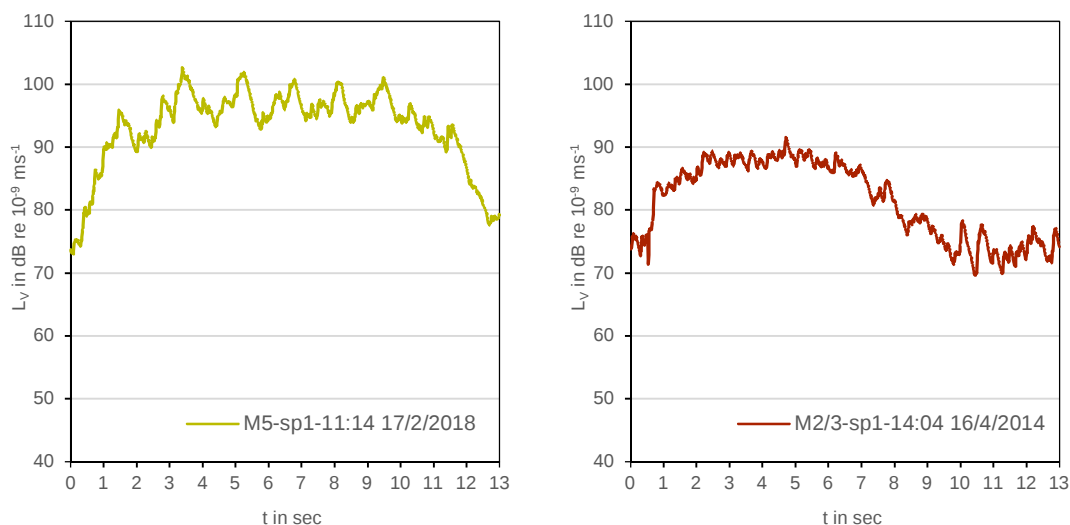
De trillingssignalen van het meetpunt Nieuwmarkt zuid bevatten stootgeluid (figuur 13, links). Bij Nieuwmarkt noord is dat in veel mindere mate het geval (figuur 13, rechts). Dit beeld wordt bevestigd door het onderzoek van de ombudsman. Bij Nieuwmarkt zuid wordt het karakter vooral beschreven met de aanduiding “kedeng-kedeng”. Bij Nieuwmarkt noord wordt gesproken over aanzwellend en uitdovend geluid.

Bij Nieuwmarkt zuid gaan de impacts van passages over spoor 2 in het ritme van wielpassages. Bij passages over spoor 1 volgen de impacts elkaar sneller op, alsof er twee of meer voegen vlak achter elkaar liggen.

figuur 13 tijdssignalen van passages bij Nieuwmarkt zuid (links) en Nieuwmarkt noord (rechts),beiden over spoor 1

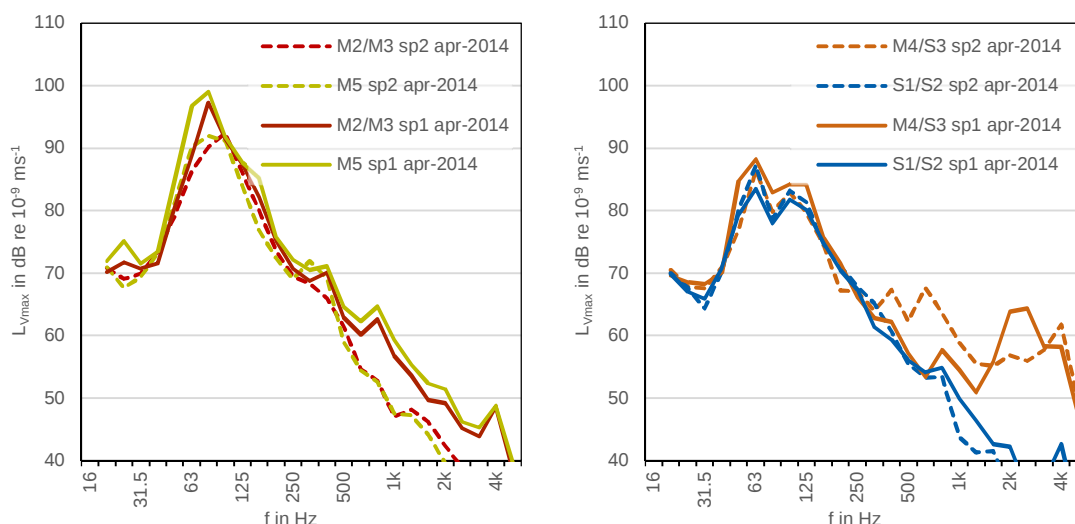
Passages van metromaterieel over spoor 1 (richting Waterloooplein) veroorzaken duidelijk hogere niveaus dan passages over spoor 2 (richting CS). Het effect is wel afhankelijk van het voertuigtype. De metro's (M2 en M2/3) veroorzaken op spoor 1 een forse piek in de 80 Hz 1/3 octaafband, terwijl ze dat op spoor 2 niet doen. Voor de sneltrams (S1/S2 en M4/S2) is er geen groot verschil tussen passages over spoor 1 of 2.

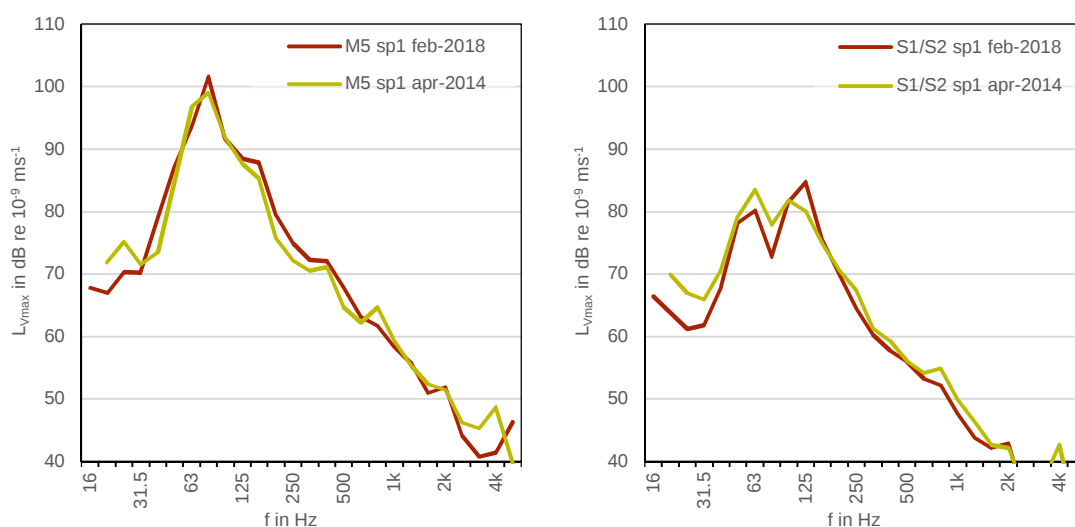
Het slijpen van de rails in december 2014 heeft niet geleid tot een afname van de trillingsniveaus bij meetpunt zuid. Dit geldt ook voor het slijpen ES las en het aanbrengen van een extra ondersteuning. Sinds 2014 zijn de trillingsniveaus vrijwel gelijk gebleven.

figuur 14 verschil tussen 2014 (voor maatregelen) en 2018 (na maatregelen); links M5, rechts S1/S2

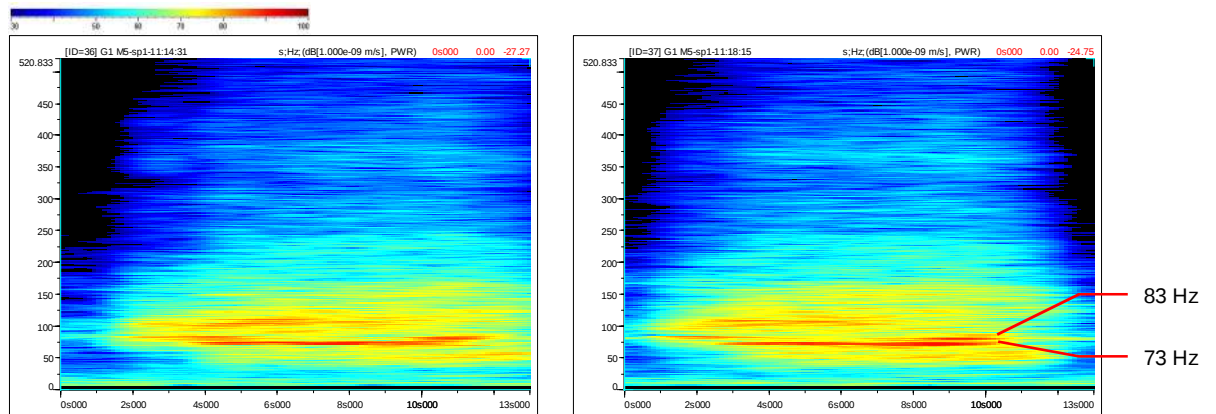
figuur 15

Uit smalbandanalyse (FFT) blijkt dat bij passages van M5 materieel over spoor 1 sprake is van twee dominante pieken in de 80 Hz 1/3 octaafband. Dit zijn circa 73 en circa 83 Hz, zie figuur 15. Het lijkt er op dat de Tc rijtuigen (voorste en achterste rijtuigen) andere eigenschappen hebben dan de M rijtuigen van M5. Hierover hebben we echter geen gegevens.

Bij M2 was er sprake van 1 piek die bij circa 75 Hz lag.

De frequenties zijn voor al het materieel onafhankelijk van de voertuigsnelheid.

smalbandspectra (1601 lijnen) van passages van M5 bij 32 km/uur (links) en 42 km/uur (rechts)
