Rapport

Resultaten voertuiggebonden metingen rond station Nieuwmarkt

Opdrachtnemer	M+P raadgevende ingenieurs BV
Opdrachtgever	Gemeente Amsterdam Dienst Metro Postbus 2181 1000 CD Amsterdam
Opdrachtnummer	MET39430760
Titel	Resultaten voertuiggebonden metingen rond station Nieuwmarkt
Rapportnummer	M+P.GADM.19.01.1
Revisie	0
Datum	6 september 2019
Aantal pagina's	15
Auteurs	ir. Wout Schwanen ir. Edwin Nieuwenhuizen
Contactpersoon	ir. Wout Schwanen 073-6589050 vught@mp.nl
M+P	Wolfskamerweg 47 5262 ES Vught Visserstraat 50 1431 GJ Aalsmeer www.mp.nl onderdeel van de Müller-BBM groep Lid NLingenieurs ISO 9001 gecertificeerd
Copyright	© M+P raadgevende ingenieurs BV Niets van deze rapportage mag worden gebruikt voor andere doeleinden dan is overeengekomen tussen de opdrachtgever en M+P (DNR 2011 Artikel 46).

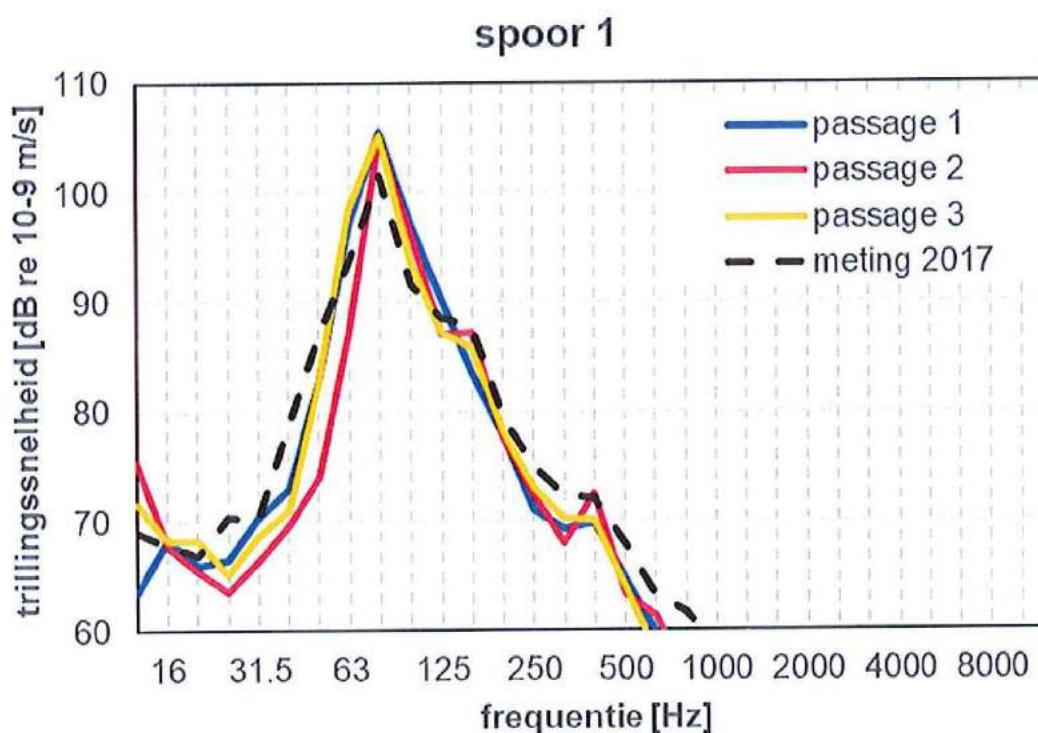
Figuur 4: Resultaten metingen op de tunnelwand op spoor 1 tijdens de meetritten. Ter vergelijking is tevens het resultaat voor de M5-metingen zoals gemeten in 2017 weergegeven

- Tijdens de passages wordt er een duidelijke piek gemeten bij 80 Hz;
- De resultaten van de metingen komen goed overeen met de resultaten van het M5-materieel gemeten in 2017.

We concluderen dan ook dat de trillingsniveaus gemeten tijdens de meetritten representatief zijn voor de trillingsniveaus zoals we die eerder gemeten hebben.

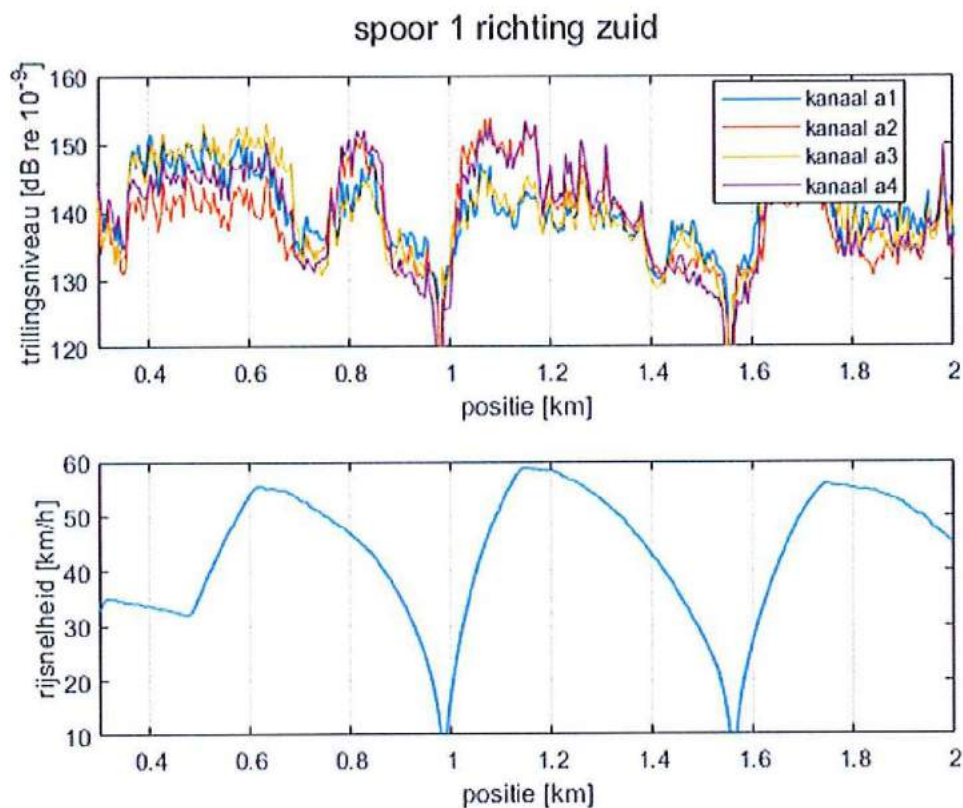
- We nemen een duidelijke variatie waar in trillingsniveaus over de baan;
- De toename van de trillingsniveaus is niet alleen te verklaren door de snelheidsvariatie. Immers, rond km 0.8 neemt het trillingsniveau toe, terwijl de snelheid daar afneemt;
- Ten zuiden van station Nieuwmarkt (km 1 tot km 1.2) zien we dat de trillingenopnemers a2 en a4 duidelijk hogere trillingsniveaus hebben dan de trillingenopnemers a1 en a3;
- Wanneer we inzoomen op het gebied tussen km 1 en km 1.2 zien we hierin een aantal duidelijke pieken in het signaal, bv rond km 1.07.

Deze locaties komen goed overeen met de locaties van de ES-lassen.

Figuur 5: Typisch resultaat van een meting: Het totale trillingsniveau per trillingsopnemer als functie van de positie langs de baan.

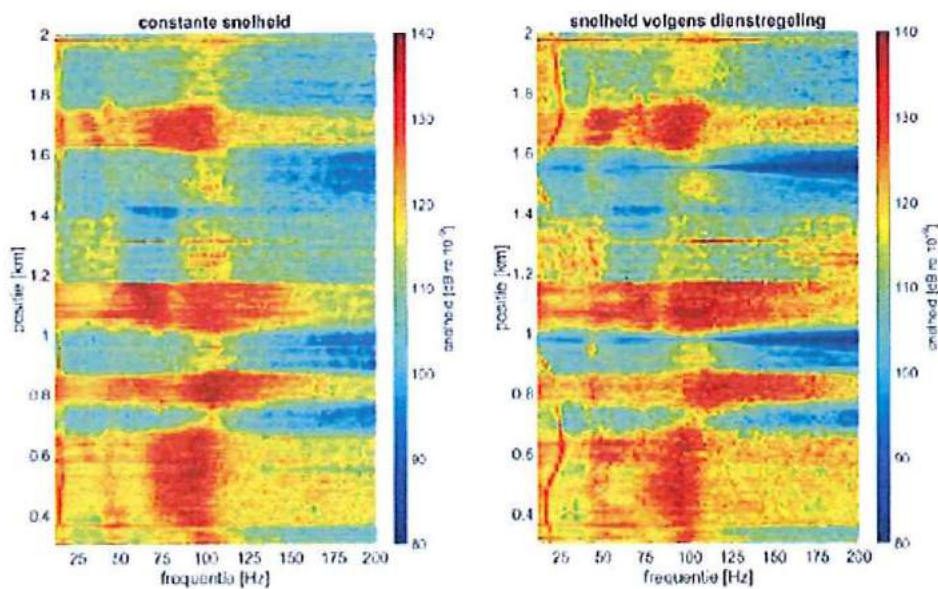
Figuur 7: Effect van de rijnsnelheid op de gemeten trillingsniveaus

Op delen van de baan nemen we wel een effect van de rijnsnelheid waar. Tussen km 0.4 en 0.6 treedt de piek van het trillingspectrum bij constante snelheid op bij een lagere frequentie dan bij rijden volgens de dienstregeling. In het tweede geval is de snelheid hoger.

Ditzelfde effect nemen we ook weer waar rond km 1.7.

Rond 1.07 zien we twee effecten. Enerzijds zien we een verschuiving naar een hogere frequentie, anderzijds zien we ook een piek rond 75 Hz. Dit zou erop kunnen duiden dat bij constante snelheid de golfslijtage samenvalt met de P2 resonantie. Bij een hogere snelheid, wanneer volgens de dienstregeling wordt gereden, schuift de frequentie van de golfslijtage omhoog, maar blijft de P2 resonantie rond 75 Hz.

Conclusie: bij een hogere snelheid blijft de P2 resonantie rond de 75 Hz en zien we als gevolg van golfslijtage een trilling waarvan frequentie snelheidsafhankelijk is.

Een ernstige vorm van golfslijtage is aanwezig die niet direct verholpen kan worden.

- Maatregel: slijpen/frezen. Beoordelen en plannen binnen regulier onderhoud + analyse effectiviteit .
 - GVB: zo snel mogelijk binnen Dagelijks Onderhoud scope

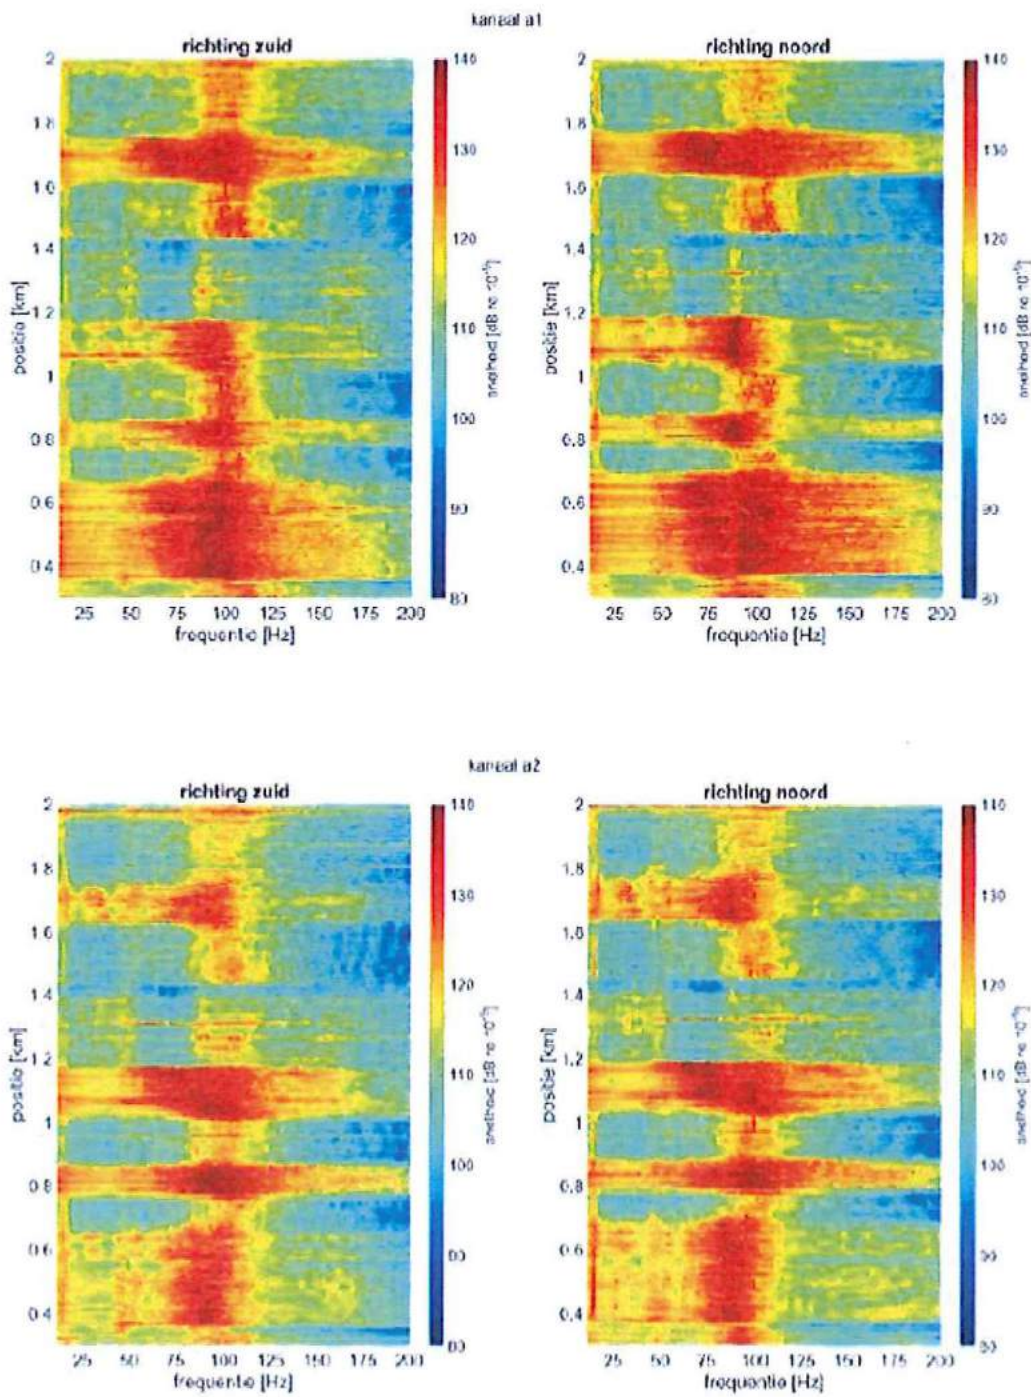
Wat opvalt is dat tussen km 1.1 en km 1.2 het trillingsniveau in zuidelijke richting hoger is in het frequentiegebied tussen de 50 en 75 Hz voor de trillingsopnemers a3 en a4, terwijl dit hoger is voor de trillingsopnemers a1 en a2 in noordelijke richting.

Hetzelfde geldt in iets wat mindere mate tussen km 0.4 en km 0.6.

Conclusie: De trillingen nabij km 1,07 treden nagenoeg in gelijke mate en patroon op.

Echter in noordelijke richting lijken de trillingsniveaus op het ene draaistel hoger, terwijl in zuidelijke richting de trillingsniveaus op het andere draaistel hoger liggen.

Dat de rijrichting niet van invloed is wordt bevestigd door de metingen aan de tunnelwand: deze laten ook geen duidelijk verschil zien in het effect van de rijrichting bij constante snelheid.

Figuur 8: Effect van de rijrichting op het gemeten trillingspectrum op spoor 1. De snelheid tijdens de metingen in beide richting is vrijwel gelijk.
