Geplande damwanden zijn disproportioneel

Nu het nog kan: de kades versterken met buispalen en gordingen en plaatselijk grondverbetering: **plan De Goede wal**

Snel, veilig, trillingsarm, sterk naar behoefte, spaart zware boomtakken, kleinschalig uitvoerbaar, goedkoop en mooi

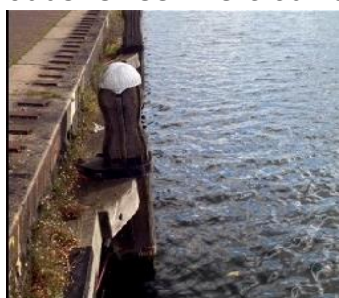
Links: Historisch voorbeeld van meerpaal met gording op de Javakade, die net als de kades van de Waalseilandsgracht tot het derde kwart van de vorige eeuw grote bedrijvigheid heeft gekend.

Meerpalen met gordingen, zoals de horizontale balken genoemd worden, zijn van oudsher een vertrouwd beeld in onze waterrijke stad.

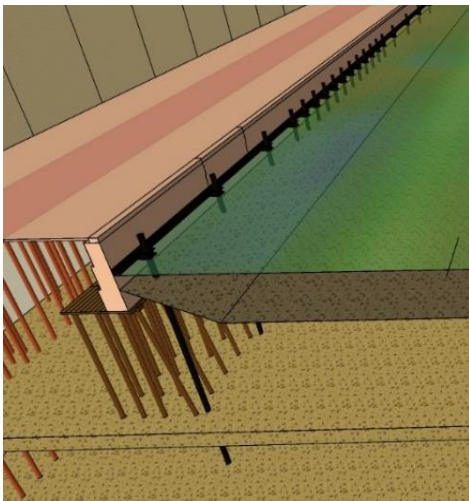
De horizontale kracht van de grondmassa op de kademuuren wordt vooral bepaald door de verkeerslast op de rijbaan en de parkeerzone. Die zones zijn bij de Waals-eilandsgracht relatief breed, ca. 12m, anders dan op vele plaatsen in de stad waar ze veel smaller zijn en zo de verkeerslast dichtter op de kademuur brengen.

Voor het bepalen van de optimale onderlinge afstand van de buispalen (1,20 tot 4,50 meter), de diameters, wanddikten en paalpuntdiepten en de afmeting van de gording zijn er gangbare rekenmethodes: een toepassing van mechanica en geotechniek.

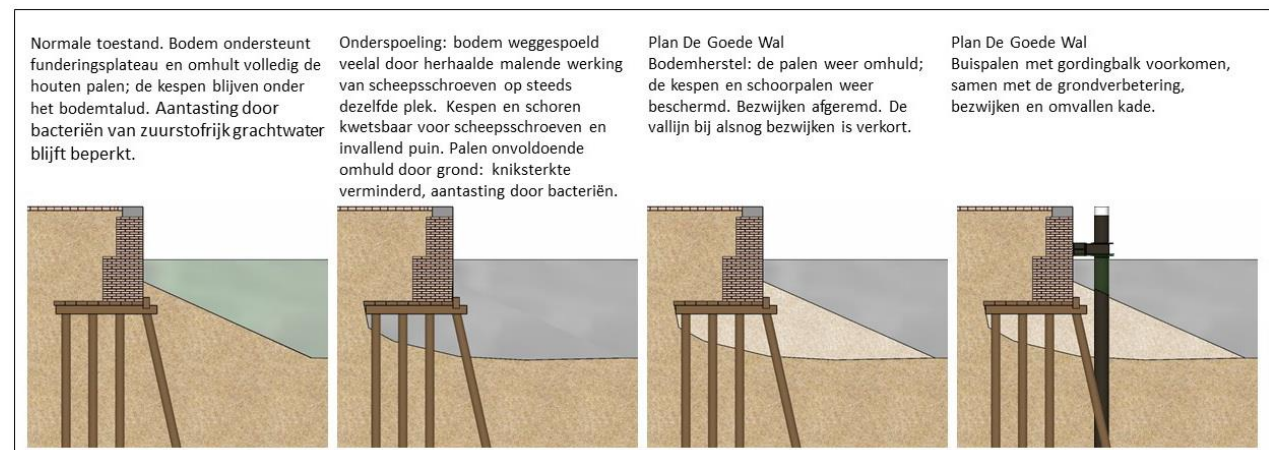
Rechts: waar nodig kan extra druksterkte gemaakt worden door toevoeging van een tweede gording en/of een schoorpaal.

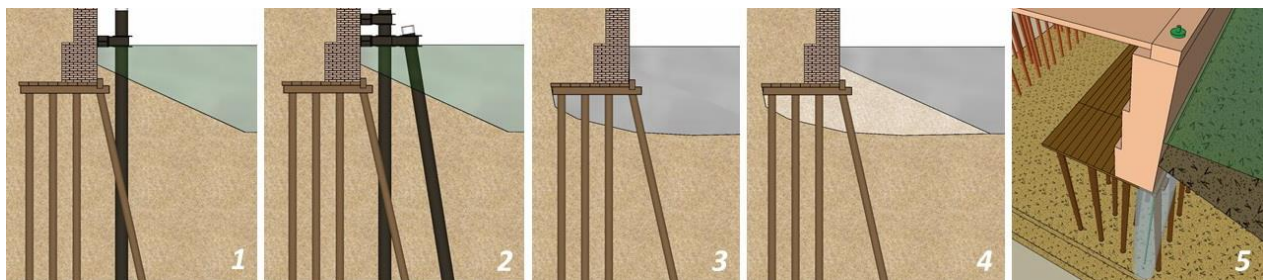
Dit principe kan ook schuin naar de waterzijde worden toegepast, waarbij het boren in een uitgraving aan de walzijde gebeurt (o.a. bij Prinsengracht 2-14 toegepast).
